## 2016年熊本地震における熊本市上水道施設管路の被害分析

### Investigation on Damage of Water Distribution Pipelines of Kumamoto City during the 2016 Kumamoto Earthquake

片桐 信<sup>1</sup> 摂南大学理学部都市環境工学科  
大西裕也 清田軌道工業株式会社  
KATAGIRI, Shin Department of Civil and Environmental Engineering,  
Faculty of Science and Engineering, Setsunan University  
OONISHI, Yuuya Kiyota Railway Engineering Co., Ltd.

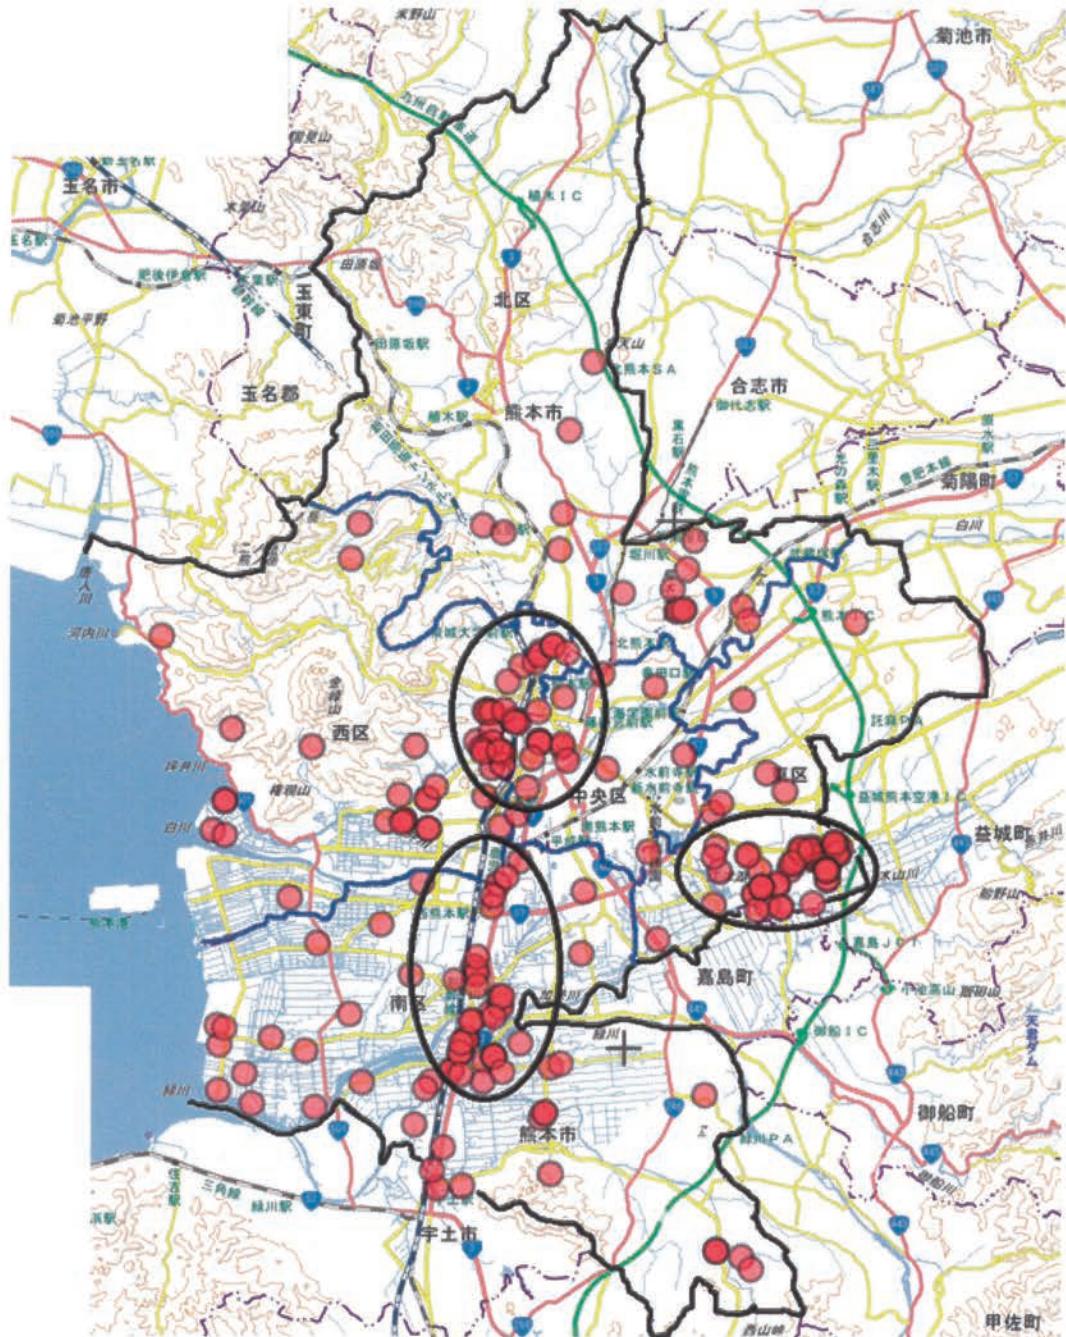
図 3 全管種の被害地点

約240箇所(管種を全て合わせて)をプロットしたものが図3である。図より概ね3か所の被害集中域が存在することが分かる。なお、被害地点を赤丸で記しているが、近い住所の被害があると赤丸が重なるために、色の濃淡となって表示されている。

特に被害が集中しているのは、熊本市東区沼山津地区近辺(地図上で中央から左下)、西区横手地区近辺(地図上の中央部分)および南区近見・川尻地区近辺(地図上の中央よりやや下)である。以下の節では、上水道管路として代表的な管種について、被害分布を述べる。

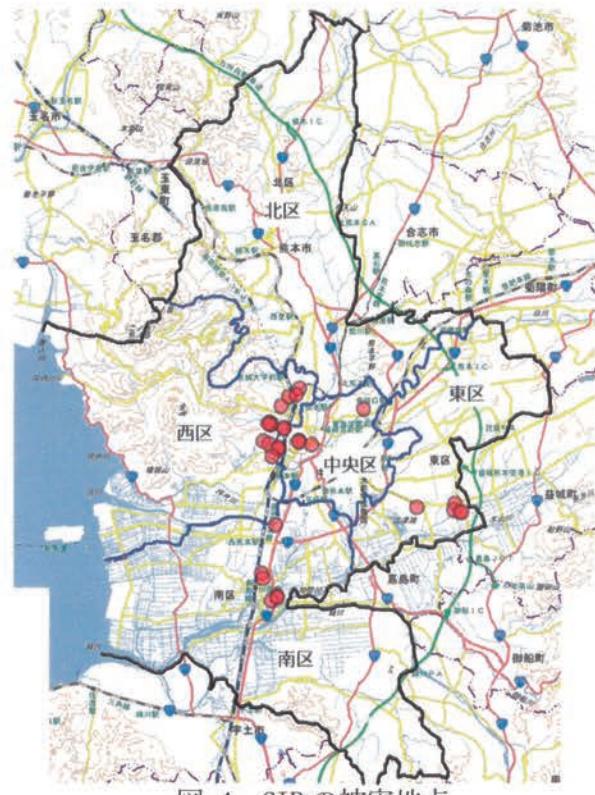
図4 CIPの被害地点

図 4 に、CIP の被害分布を示す。前述した西区横手地区に被害が多く集中しており、東

区沼山津地区や南区近見・川尻地区にも被害が発生している。

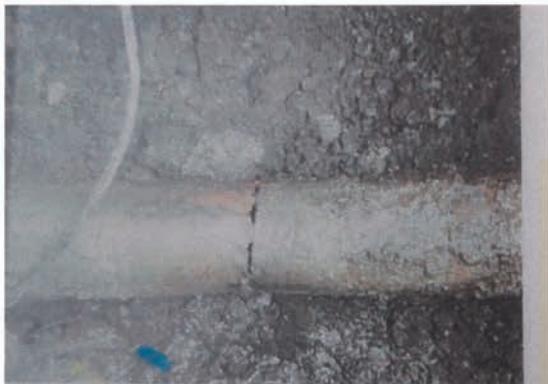
図5 CIPの被害例

CIPは、現在では製造されていない老朽化管種であり、管本体が脆的に破壊する傾向にある。被害例を図5に示す。その継手構造も、耐震性能を全く考慮しない構造であり、地震時には脆弱で、管路耐震化の観点から更新対象となっている管種である。こうした管種が現状でも管路網の基幹部分に存在することが、都市施設としての上水道全体システムの脆弱性につながっている。

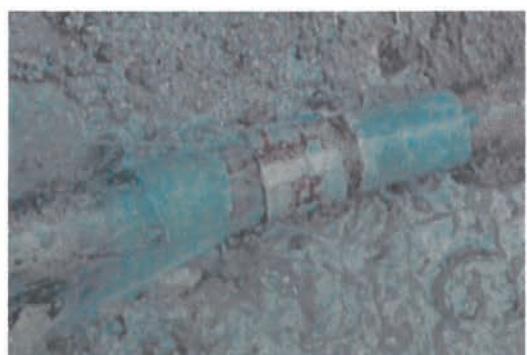
図6 SPネジ継手の被害例

図8に示すように、SP（溶接継手鋼管、ネジ継手鋼管）の被害は、熊本市内全域に及んでいる。ネジ継手鋼管については、ネジ部の脆弱性から中低圧ガス導管において、更新対象となっている管種である。基本的な構造は水道用も同様であるので、これらに多くの被害が出る事は容易に推察される。耐震性能の高い新しい管種への更新がシステム全体の耐震性を高めるために重要である。被害例を図6に示す。

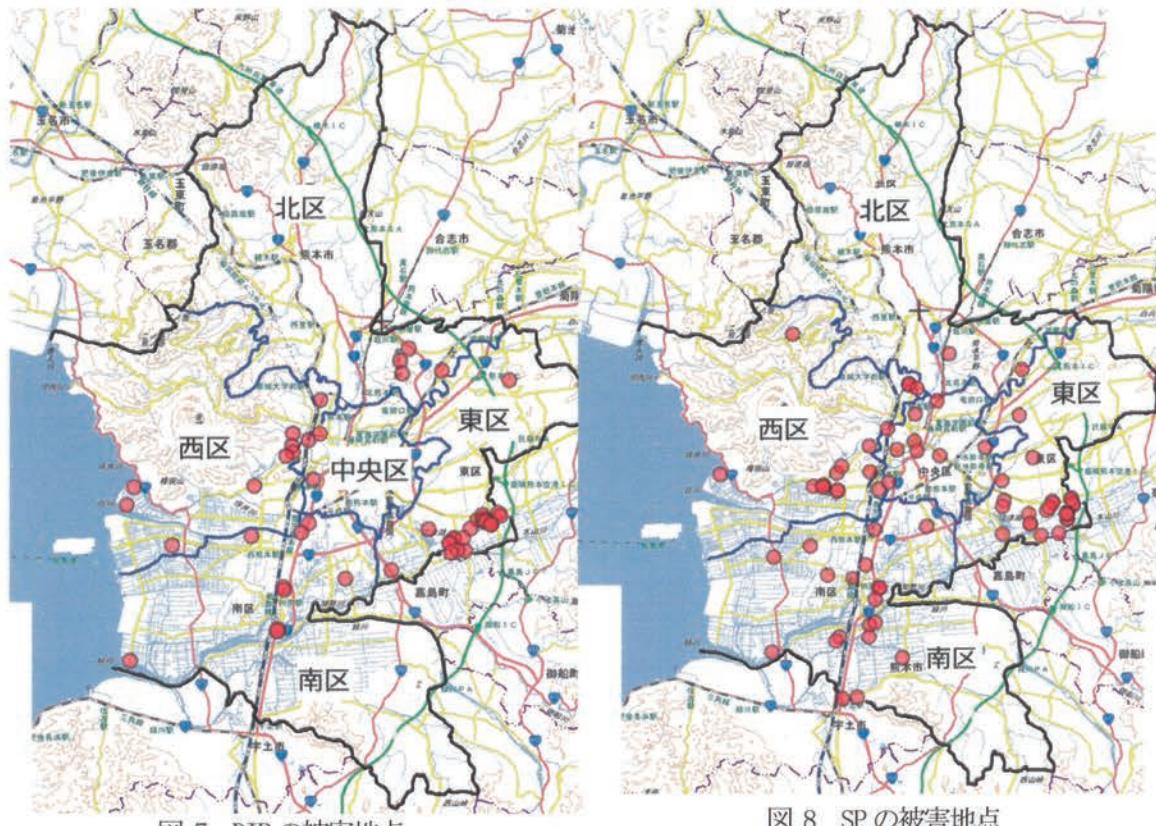
図 7 DIP の被害地点

DIPの被害箇所は、図7に示すように、東区の沼山津地区に集中していることが読み取れる。また、坪井川や白川等の河口付近でも被害が発生している。DIPは、地盤条件の良いところでは被害が生じないとされている。口述するように、これらの被害箇所は液状化との関連性がある。また、DIPには耐震継手があるが、今回の地震でも被害は生じていない。

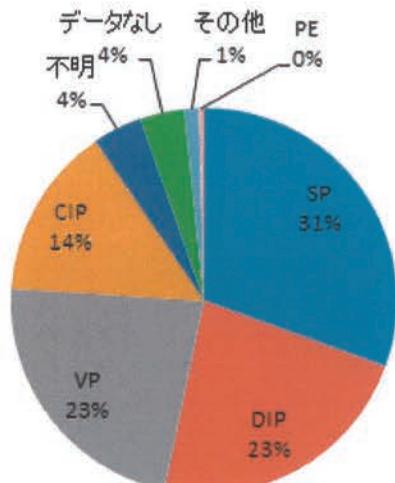
図 10 管種別被害件数割合

しかし、図10に示すように、地震時に脆弱なVP（TS継手）、CIP、SP（ネジ継手）が残存しており、被害の主要因となっている。また、DIPの一般継手（A形、K形等）にも被害が出ていることから、被害地点と地盤条件に関連性があるものと考えられる。なお、本図中のデータなしとは、修繕台帳に明確な管種が記されていない属具などの被害を示している。

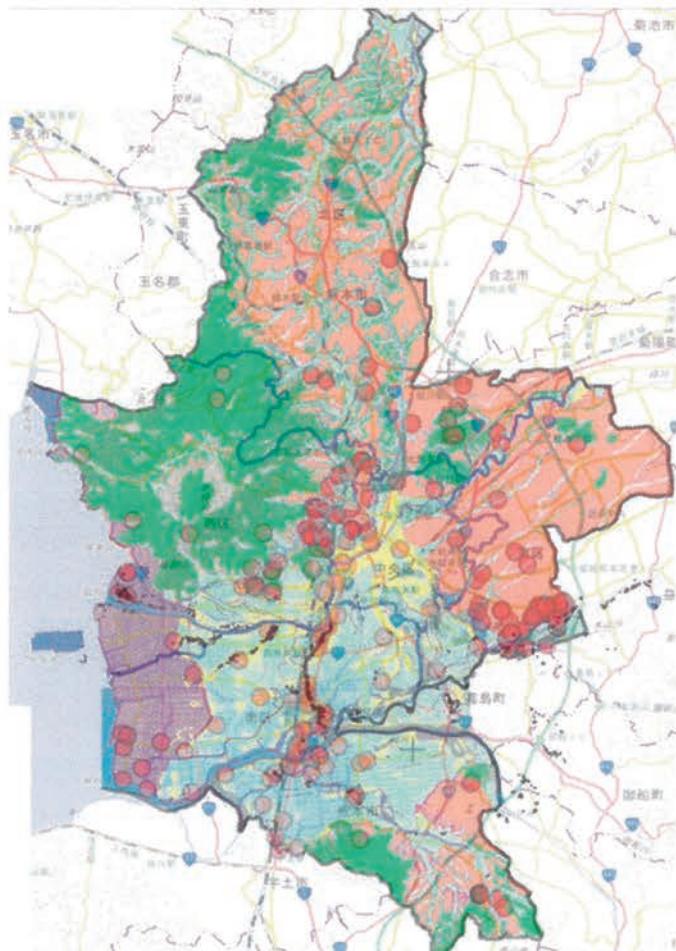
図11 被害分布図と地盤条件の合成図

図3に示した、熊本市内の全管種の被害分布と、国土地理院の熊本市地盤条件図および液状化箇所(噴砂・噴水跡)とを比較することで、被害の多い地域の地盤条件について分析をおこなった。地盤条件と被害箇所の合成を図11に示す。図中の黒いプロットが液状化痕跡である。また、本図の凡例を図12に示す。

図から分かることは、後背湿地や扇状地、谷底平野(氾濫平野)など地盤が軟弱な場所に被害が集中していることである。また、東区沼山津地区や南区近見・川尻地区では、水道被害と液状化地点が一致している。また、線状に連なる液状化痕跡(噴砂噴水箇所)と被害位置が一致していることが読み取れる。

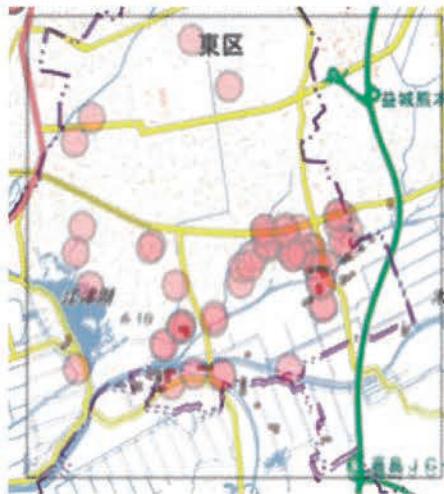
図 13 東区沼山地区の被害と液状化痕跡の関係

東区沼山津地区的被害と液状化痕跡とを比較すると、被害箇所が重なると予想された。図13は、水道管路被害と液状化痕跡を合成した図である。数箇所水道被害と液状化被害が重なっている。しかし、液状化痕跡と離れた位置にも被害が発生してい

る。これらの地域は、液状化を生じるほどに軟弱な地盤であることが予想され、地震時の地盤ひずみの増幅が生じたことが予測される。また、当該エリアは、益城町に現れた断層線と連なる位置であるとの指摘もあり、断層変位に誘発された地盤変状が生じた可能性もある。

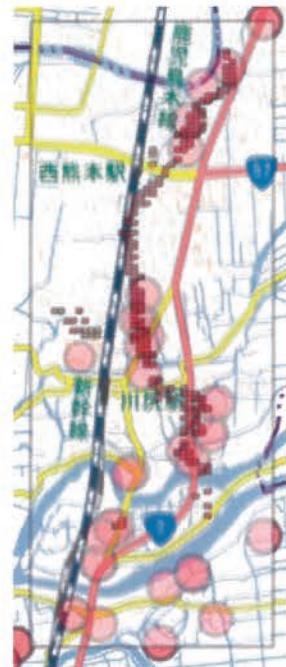
図 14 南区近見-川尻地区の被害と液状化痕跡の関係

この南区近見 - 川尻地区付近の水道被害には大きな特徴がある。図 14 は、水道管路被害と液状化痕跡を合成した図である。液状化痕跡が帯状に連なって発生している。このような液状化が発生する地盤は、旧河道である可能性が高い。4-2節、

4-3 節の分析から明らかなように、地盤の液状化が管路施設被害の主要因の一つであることは明確である。今後液状化地域においては優先的に管路耐震化をすすめるべきであると考える。
