これまでの日本の災害対策は熊本地震で生かされたのか？¹

Do the Lessons Learned from the Past Disaster Countermeasures Contribute to the Kumamoto Earthquake?

池内 淳子² 摂南大学理工学部建築学科

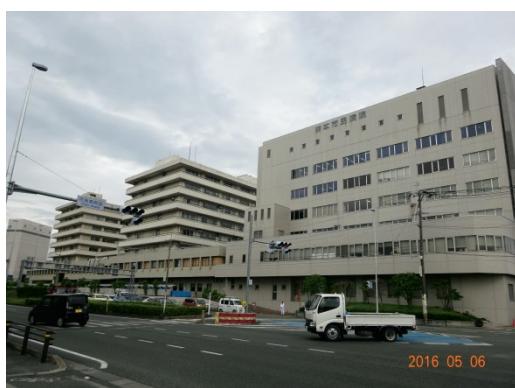
図1 熊本市民病院の外観（5/6撮影）

災害拠点病院である熊本市民病院は、病院建物が耐震性不足であり余震への安全性が保証できないため、本震後、全患者を他病院へ避難させる事態となった。同病院の耐震化補強工事計画は議会決定までされていたが、昨今の建設工事費の高騰で予算不足となり工事延期を余儀なくされていた。しかし、実際の病院建物を目視判断すると、倒壊の恐れがあるような亀裂や建物の傾きは認められず（図1）、入院患者やその家族、また市民には驚きと失望感が広がった。また、地域で発生する災害に備え、日々災害拠点病院としての機能維持を目的に訓練を重ねてきた同病院関係者は複雑な思いを抱えることになった。前述のように全国的に見れば、災害拠点病院の耐震補強対策は推進されている。しかし、工事費高騰による耐震補強工事の遅れは熊本市民病院の話だけではない。病院等拠点施設の補強工事はいかなる理由をもってしても、急ぎ進める必要があるだろう。

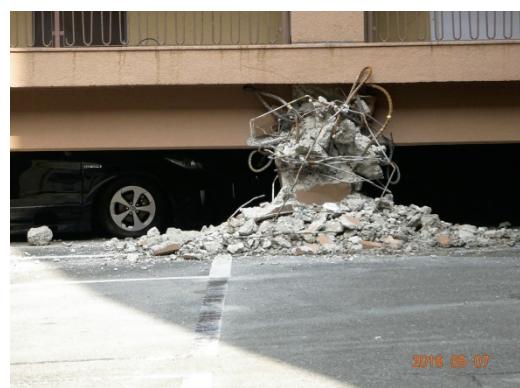
図2 1階ピロティが層崩壊した集合住宅（5/6撮影）

熊本地震において、震源に近い益城町を中心として家屋倒壊が多く報告されている。しかし、現耐震設計基準においても、震度7の地震を2度受けたケースは想定していない。よって、本篇では木造建物の被害については言及しない。一方、益城町のみならず、熊本市内でも鉄筋コンクリート構造や鉄骨造の建物被害が多く発生した（図2）。これらに関する評価は詳細な調査報告を待たなければいけないが、少なくとも、鉄骨柱の弱軸方向の圧壊や図2に示すような1階ピロティ駐車場の層崩壊などは、21年前の阪神・淡路大震災時の被害とも酷似している。今後、日本全国で頻発する地震に対し、災害拠点となる建物のみならず一般建物に対する耐震性向上方策が急務である。
